GUIA DE INSPECCIÓ TÈCNICA: ESTRUCTURES ALS EDIFICIS (ITEE).

Una metodologia senzilla i directa de pre-diagnosi d'estructures.

QUE ÉS LA GUIA ITEE

- Un document de pre-diagnòs d'estructures d'edificis.
- Treball de consens de la Comissió de Rehabilitació de l'ACE.

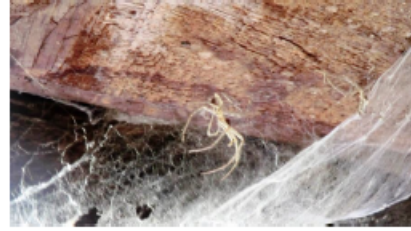
Fotografia principal

INSPECCIÓ TÈCNICA D'EDIFICIS						ACE
Sistema: Sostres unidireccionals de fusta	RESPONSABILITAT	+BAIXA	BAIXA	MITJA	ALTA	+ALTA
	FIABILITAT	+BAIXA	BAIXA	MITJA	ALTA	+ALTA
Zona:

TERMINIS D'ACTUACIÓ			
		IMMEDIÀ	URGENT	CURT.T	LLARG T.
QUALIFIC.	MOLT GREU				
	GREU				
	IMMEDIAT		X		
	LLEU				
MESURES	CAUTELARS				
	DESALLOTJAR				
	ENDERROCAR				
	ESTINTOLAR				
	PROTEGIR				
	RETIRAR				
	PROJECTE				
	ESTUDIS				
	DIAGNOSI			X	
	NOTA TÈNICA				
ADM. CONST.	INSPECCIONS PERIÒD.				
	REHABILITACIÓ				
	REPARACIÓ			X	
	MANTENIMENT CORREC.				
	NOTIFICACIÓ		X		
	LLICÈNCIA			X
